Sanierung eines Chloranilin-Schadens in der Hauptstraße

Projekt: 723343
Berlin Hauptstraße 9-10

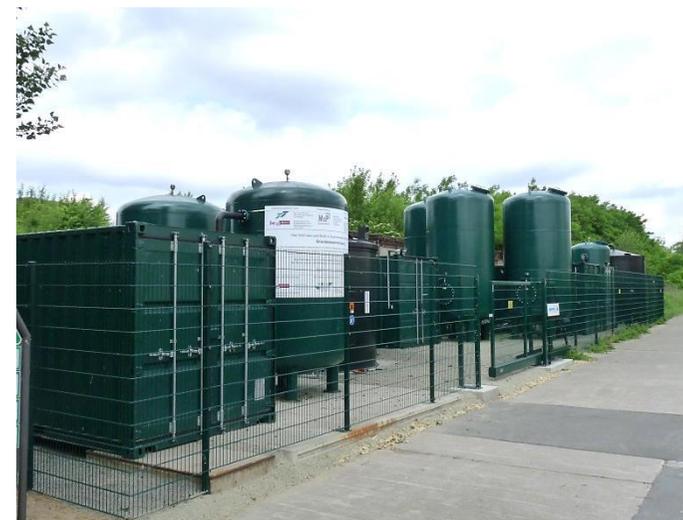
Grundwasserreinigungsanlage Hauptstraße

Das geförderte Wasser kann dann überirdisch gereinigt werden. Die Reinigung des Grundwassers umfasst im Wesentlichen die folgenden Verfahrensstufen:

- Kiesfiltration zur Entfernung von gelöstem Eisen und Schwebstoffen
- GEH-Filtration zur Entfernung von Arsen
- Aktivkohlefiltration zur Entfernung von chlorierten, aromatischen Verbindungen
